**CATÀLEG DEL PATRIMONI ARQUITECTÒNIC
AMBIENTAL HISTÒRIC DE PREMIA DE MAR**

FITXA BÀSICA i NORMATIVA B-1

DENOMINACIÓ DE L'EDIFICI: 010 PRM

TIPUS DE CONSTRUCCIÓ: búnquer

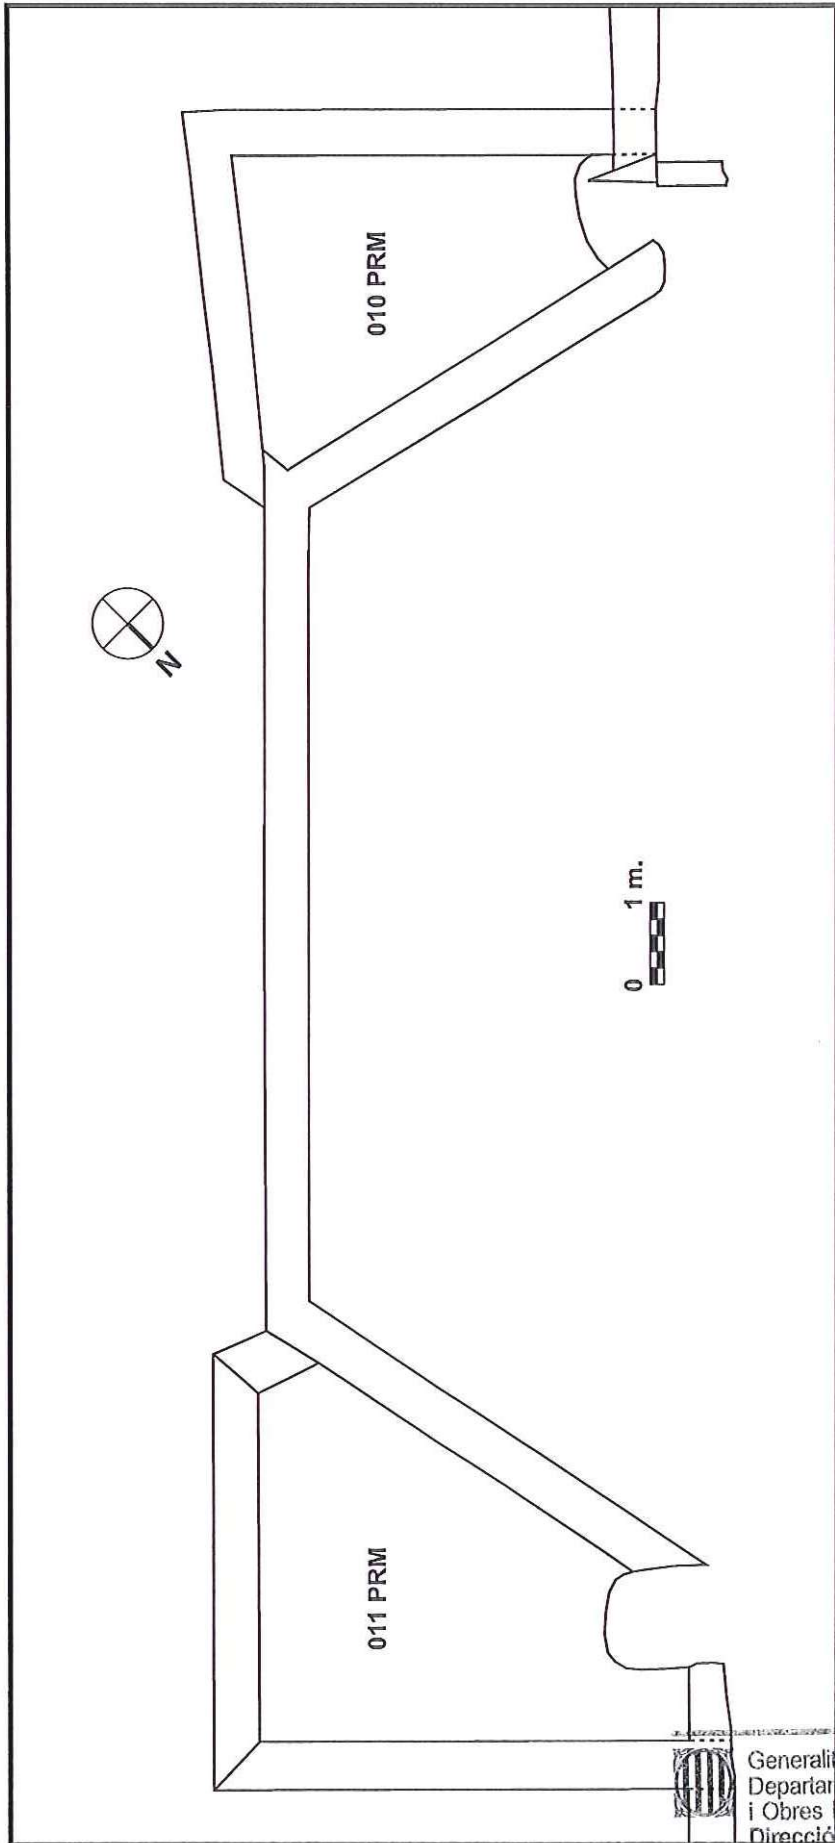
Planta realizada per Jordi Montlló i Ramon Coll (VII-1999)

Bloc de forma triangular, adossat a l'antiga torre d'agulles. S'observen dues espitlleres: la lateral és la més gran, i presenta una forma rectangular, trobant-se orientada a ponent; la frontal és quadrada i es troba orientada a mar.

De les espitlleres arrenca un talús de pedra, gairebé desaparegut en la seva part frontal. Al seu interior hi ha un passadís d'accés descendent i una cambra d'observació. A la seva dreta s'observa una cavitat excavada en la paret.

Bloc de forma triangular, adossat a l'antiga torre d'agulles. S'observa una espitllera frontal, orientada a mar; la lateral és tan sols hipotètica, ja que en trobar-se aquesta construcció parcialment colmatada, no és visible en l'actualitat.

De l'espitllera arrenca un talús de pedra, ben conservat. Al seu interior hi ha un passadís d'accés descendent i una cambra d'observació. A la seva esquerra s'observa una cavitat excavada en la paret.
